ヒヤリハット事例

～マイクロ波耐圧装置の異常発熱反応-耐圧容器破損～

崇城大学・工学部・ナノサイエンス学科 池永 和敏

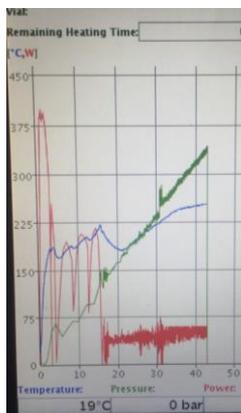
事例：圧力・温度の限界条件を探索したカーボン繊維を含むCFRPの分解反応では、圧力の異常上昇が生じることがあり、写真のように容器とフッ素樹脂製の筒が破損した。

圧力制御失敗

掃除、洗浄が必要

破損した容器

安全対策：通常は、設定圧力・温度に達した場合には、マイクロ波照射のパワーリレーが働き一定の圧力・温度を保つ。しかし、異常な圧力上昇には、インターロック機構が働き、マイクロ波が自動でシャットダウンし、破裂を回避する。

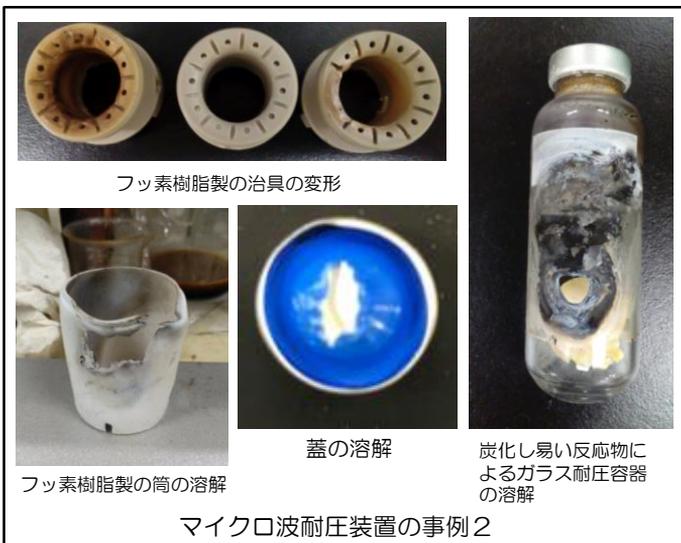
事例：マイクロ波が吸収されにくい溶媒や有機物を反応に使用した場合には、異常発熱（ヒートスポット）が発生しやすくなるので、フッ素樹脂製の治具の変形や蓋の溶解が生じる場合がある。特に、炭化しやすい反応物は、ガラス耐圧容器を溶かすほどの発熱量があったことを示すような破裂が生じた。
 安全対策：短時間のマイクロ波照射の反応を繰り返して、圧力・温度上昇を伴う異常発熱の兆候を探りながら最適条件を探索する。
